Comune di Nerviano

PIANO DI GOVERNO DEL TERRITORIO

Piano delle Regole

RP.04 Repertorio degli edifici e dei complessi edilizi di valore storico identitario

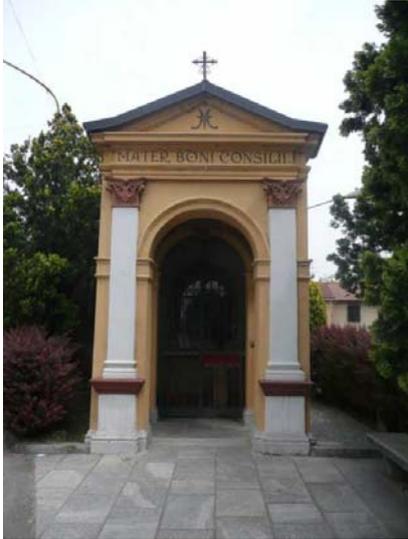
Cappelletta “Mater boni consilii”	1
-----------------------------------	---

CONSERVAZIONE: buona; ultimo restauro nel 2001

DESCRIZIONE: la cappella riprende le forme di un tempio con lesene e timpano che ne segnano il fronte. Sul fregio compare la scritta “Mater boni consilii”

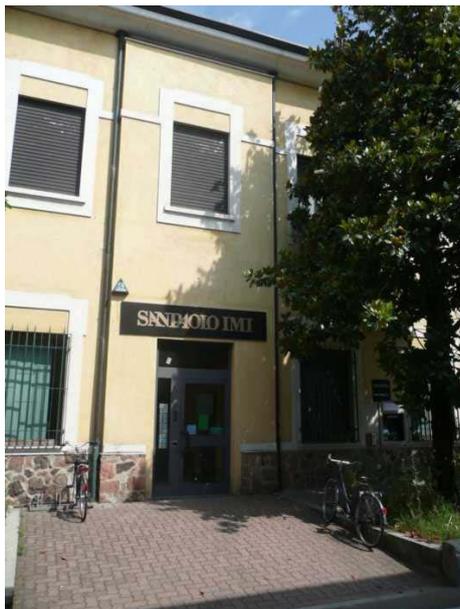
Casa Maestroni	2
----------------	---

CONSERVAZIONE: buona

DESCRIZIONE: edificio a corpo isolato disposto su due piani. La facciata, arretrata rispetto alla cortina stradale, segue un ordine regolare e simmetrico

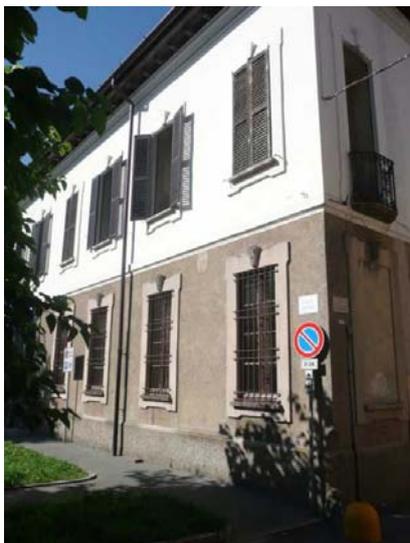
Casa Piazzì

CONSERVAZIONE: in fase di restauro

DESCRIZIONE: il complesso è costituito da due corti oltre ad una serie di edifici minori (rustici). Nel corpo principale della corte maggiore, che affaccia sulla piazza, è ancora possibile riconoscere un equilibrio compositivo e trovare i caratteri principali. Al suo interno nasconde un bel portico ad archi ribassati che si affaccia sul giardino (di notevole bellezza) bagnato dal fiume Olona e uno scalone monumentale

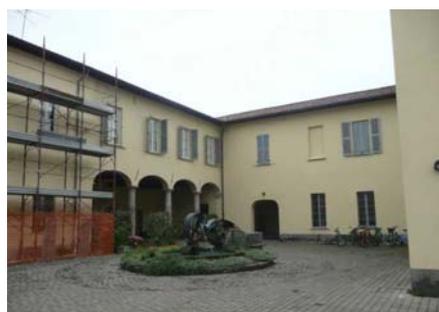
Casa Rusconi Clerici

CONSERVAZIONE: buona

DESCRIZIONE: l'edificio segue un impianto a C e si sviluppa su due piani. La porzione più antica dell'edificio è caratterizzata da un ingresso porticato da quattro arcate a sesto ribassato poggianti su colonne e un soffitto a cassettoni in legno

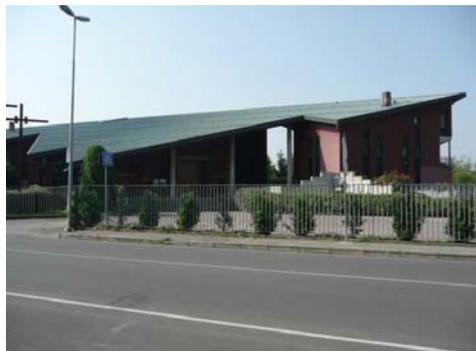
Chiesa Maria Madre della Chiesa	5
---------------------------------	---

CONSERVAZIONE: buona

DESCRIZIONE: l'edificio a pianta quadrangolare di 24 m per lato organizza i suoi spazi e le sue forme seguendo una rotazione di 45 gradi. Lo caratterizza la grande copertura a falda che, oltre a coprire il sagrato, mette in diretta comunicazione la chiesa con le altre attrezzature parrocchiali

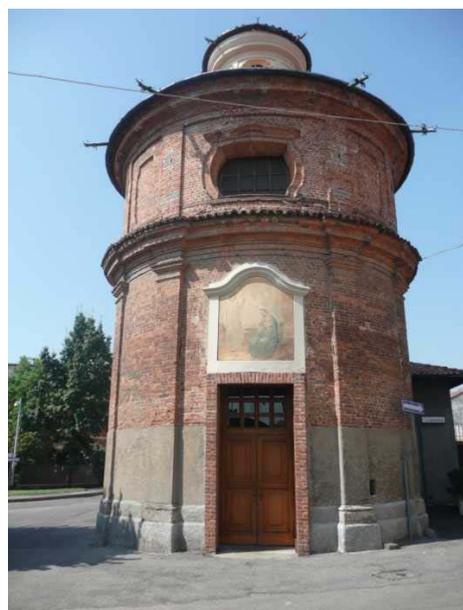
Chiesa della Beata Vergine Annunciata - "Rotondina"	6
---	---

CONSERVAZIONE: sufficiente

DESCRIZIONE: la pianta circolare, che originariamente era dotata di tre ingressi, ricorda nelle forme la Rotonda di San Sebastiano a Milano seppur in dimensioni ridotte

CENNI STORICI: costruita alla fine del XVII secolo a protezione di una immagine della Madonna non ha subito modifiche sostanziali, salvo qualche ritocco negli anni '70

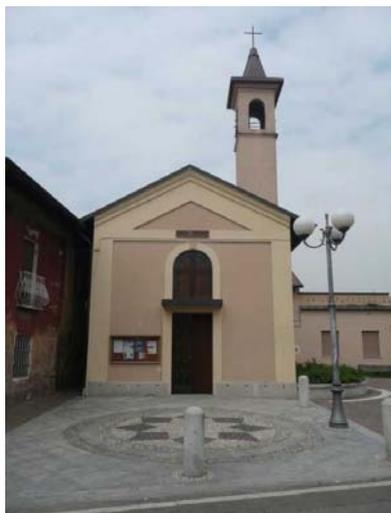
Chiesa S. Anna

CONSERVAZIONE: buona

DESCRIZIONE: chiesa di ridotte dimensioni a navata unica con volta a botte ribassata

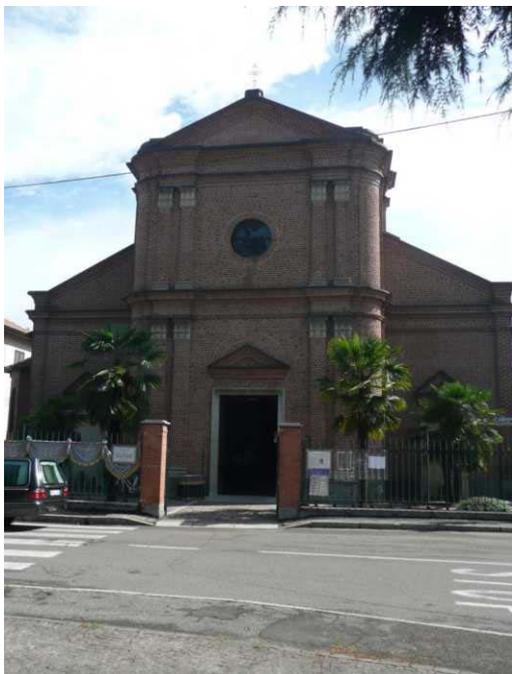
Chiesa S. Francesco

CONSERVAZIONE: buona

DESCRIZIONE: edificio a tre navate. Il fronte è caratterizzato dalla navata centrale avanzata rispetto alle altre e dal rivestimento in mattoni. La chiesa si chiude con un profondo abside

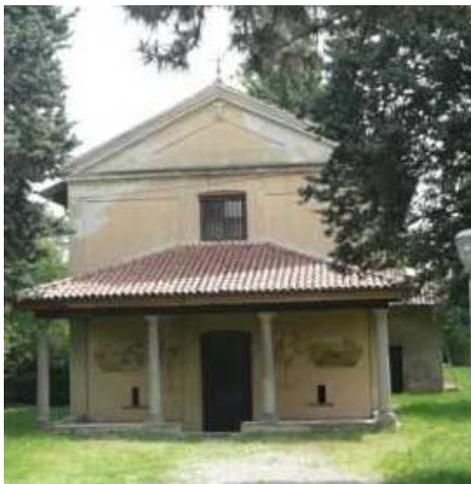
Chiesa S. Gregorio - Lazzaretto	9
--	----------

CONSERVAZIONE: sufficiente

DESCRIZIONE: la chiesa è a navata unica con presbiterio di forma quadrata ed è voltata a botte. Sulla facciata principale, alla quale è anteposto un portico, sono dipinte scene riguardanti la peste

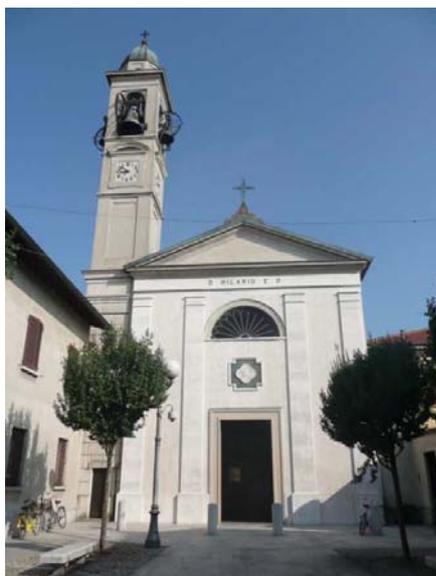
Chiesa S. Ilario	10
-------------------------	-----------

CONSERVAZIONE: buona

DESCRIZIONE: chiesa a croce latina con una sola navata voltata a botte e cappelle laterali. Gli interni, a differenza del fronte esterno molto più sobrio, sono riccamente decorati da affreschi e stucchi

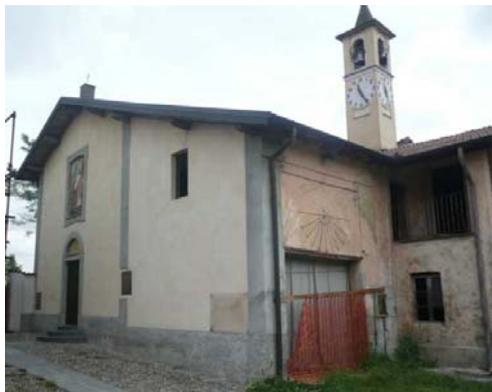
Chiesa S. Maria assunta	11
--------------------------------	-----------

CONSERVAZIONE: buona

DESCRIZIONE: la chiesa, di ridotte dimensioni, si compone di un'unica navata con soffitto di cassettoni in legno (originale) e si chiude con un'abside voltata a crociera. Da sottolineare la meridiana che si trova su una parete laterale esterna.

CONTESTO: ottimo in quanto l'impianto delle corti di origine rurale in cui la chiesa è inserita è rimasto inalterato nel tempo nelle forme; purtroppo cantieri inattivi e degrado delle strutture hanno deturpato i caratteri architettonici;

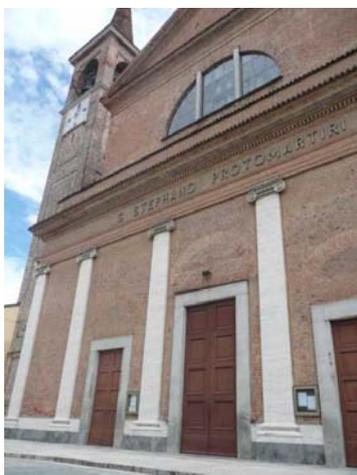
Chiesa S. Stefano	12
--------------------------	-----------

CONSERVAZIONE: buona

DESCRIZIONE: la chiesa è a croce latina con volta a botte. Lungo le pareti si aprono delle cappelle e tutto l'interno è riccamente decorato. Lateralmente al fronte principale, caratterizzato da alte lesene, svetta il campanile cinquecentesco.

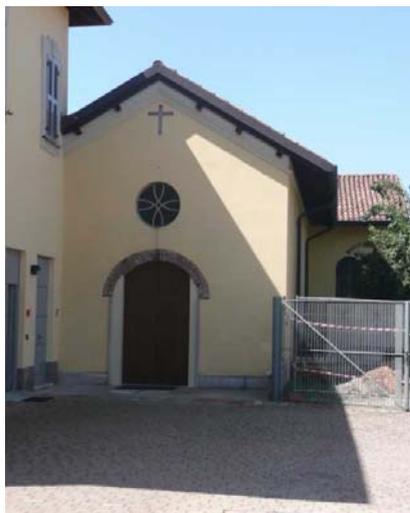
Chiesetta S. Maria nascente

CONSERVAZIONE: buona

DESCRIZIONE: chiesa a navata unica con tetto a capriate in legno

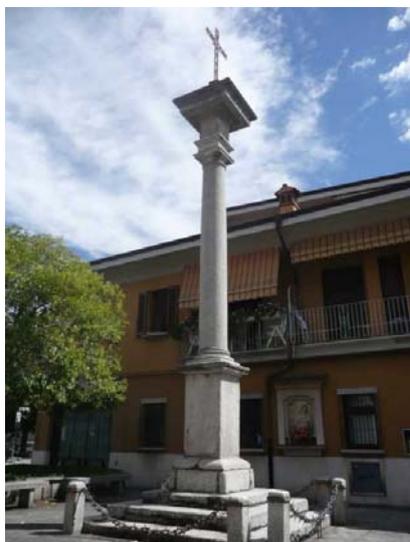
Colonna votiva “Cogliati”

CONSERVAZIONE: sufficiente

DESCRIZIONE: colonna votiva

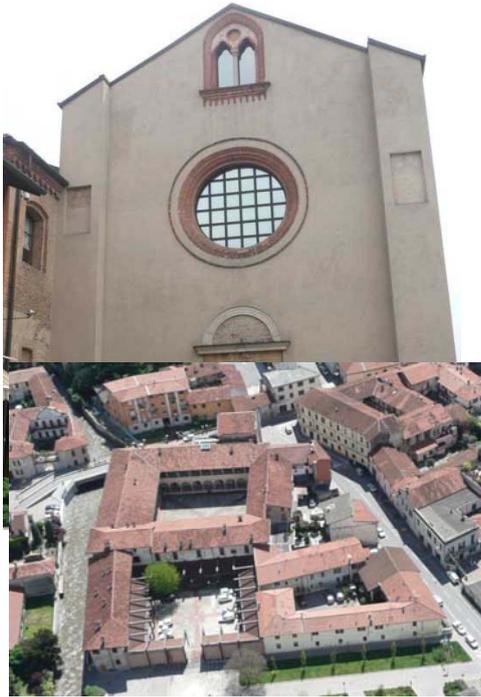
Ex monastero degli olivetani

**UBICAZIONE:** Piazza Manzoni - Nerviano**PROPRIETÀ:** comunale**SALVAGUARDIE:** chiesa e porzione meridionale del chiostro vincolate ai sensi del D.M. del 06/05/1950; segnalato nell'archivio dei beni culturali della Regione Lombardia e negli elenchi dei beni architettonici della Provincia di Milano**CONSERVAZIONE:** buona**DESCRIZIONE:** il chiostro conserva i caratteri quattrocenteschi con due ordini di portici che corrono su tutte le facciate.

La struttura originaria della chiesa (dedicata a Santa Maria Incoronata) era a navata unica e comprendeva otto cappelle oltre a quella maggiore; nelle cappelle rimaste si conservano ancora splendidi affreschi mentre il dipinto della Assunzione della Vergine, attribuita al Bergognone, è conservata alla Pinacoteca di Brera

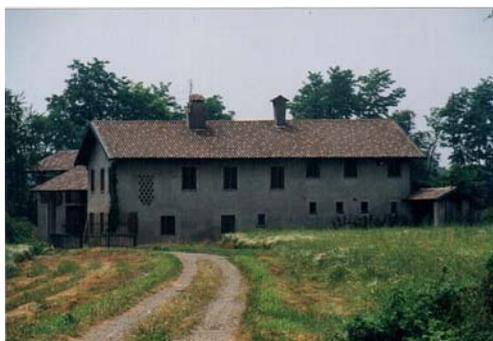
Mulino "Starquà"	16
-------------------------	-----------

CONSERVAZIONE: mantiene una discreta condizione generale ma soprattutto una buona riconoscibilità dei caratteri originari.

DESCRIZIONE: mulino da cereali; della struttura originale rimangono le pale del mulino ed una panca in pietra il resto della struttura, anche se ancora riconoscibile, è stata trasformata nel tempo

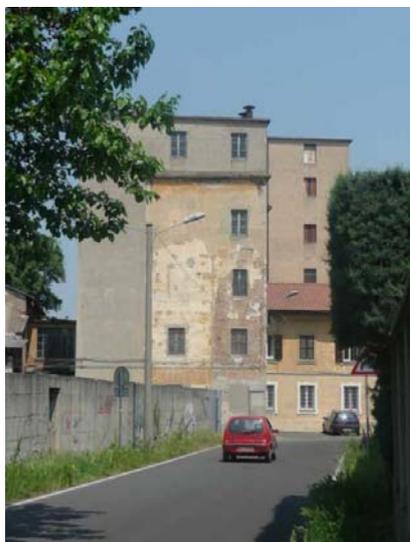
Mulino della Colorina - Lombardo	17
---	-----------

CONSERVAZIONE: insufficiente

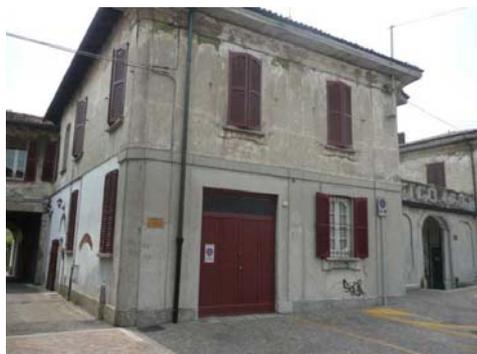
Palazzo Lampugnani	18
---------------------------	-----------

CONSERVAZIONE: sufficiente nella parte nobile; insufficiente nel resto dell'edificio

DESCRIZIONE: villa settecentesca composta da due corti: la parte più nobile è costituita da una corte aperta di grande effetto scenografico che guarda verso la piazza; nella parte posteriore si trova invece la corte di dimensioni maggiori alla quale si accede da un portico che nasconde tracce di affreschi.

CENNI STORICI: costruito nel 1920 su preesistenze del '700; con il passare degli anni poi sono avvenute manomissioni che ne hanno cambiato l'aspetto; di particolare pregio la corte principale caratterizzata da una composizione regolare e ordinata oltre che da un cortile decorato da siepi ed aiuole fiorite

CONTESTO: buono in quanto inserito nel cuore storico della città che ha saputo mantenere forme e sedimi pressoché originali; purtroppo alcune scelte fatte in epoche più recenti, come l'innalzamento del ponte e la costruzione del palazzo oltre Olona con caratteri più moderni, hanno compromesso l'impianto scenografico e il fronte principale dell'edificio

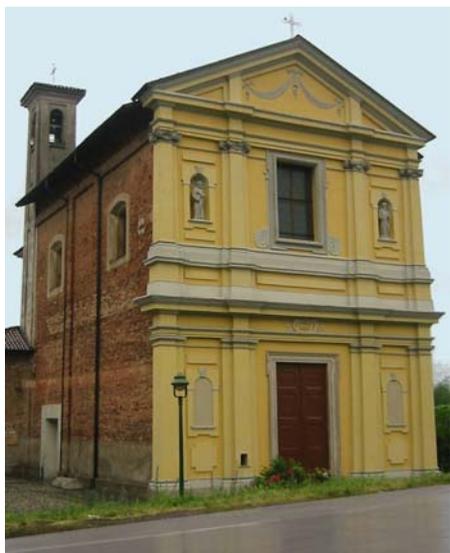
Santuario beata vergine della "Colorina"	19
---	-----------

CONSERVAZIONE: buona

DESCRIZIONE: la chiesa, a navata unica, è suddivisa per mezzo di lesene in tre campate, ed è coperta internamente da una volta a botte. Nella parte terminale, di altezza inferiore, si trova l'abside di forma rettangolare. Gli affreschi interni sono settecenteschi

CENNI STORICI: l'attuale edificio risale al XVII secolo ed è stato realizzato su una cappella preesistente (fine del XIV sec.)

CONTESTO: il rapporto con il contesto poggia su un equilibrio precario: se da un lato riesce a conservare le sue proporzioni con il contesto in parte ancora agricolo e ad essere la "porta" per chi proviene da nord, dall'altro deve fare i conti con l'eccessiva vicinanza del sedime del Sempione e con i caratteri architettonici di alcuni edifici circostanti sorti in epoche più recenti e non sempre omogenei

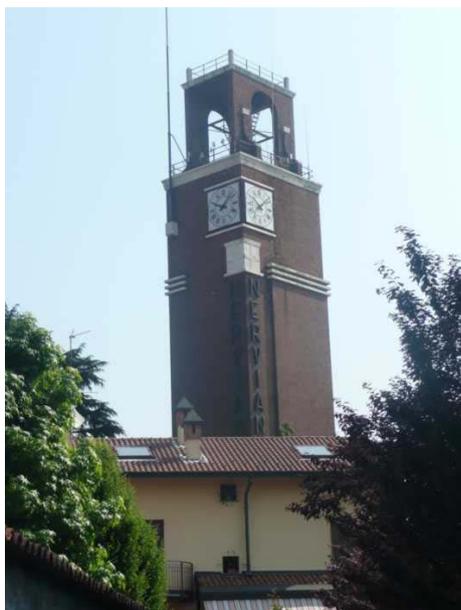
Torre littoria

CONSERVAZIONE: sufficiente

DESCRIZIONE: torre a base rettangolare, all'interno della quale è collocato il serbatoio dell'acquedotto comunale. La struttura è in cemento armato rivestita di mattoni faccia a vista e lastre di travertino.

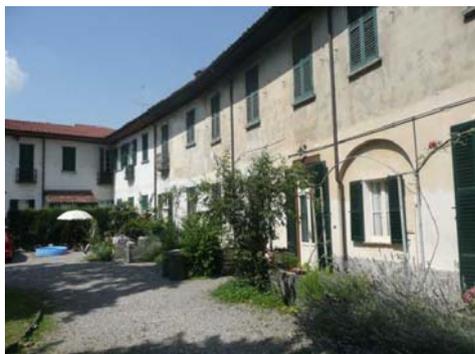
Villa Crespi	24
--------------	----

DESCRIZIONE: l'impianto della villa è a L aperta verso un bel giardino (ancora in stile romantico). Il fronte principale, caratterizzato da un portale sormontato da uno stemma in rilievo, è preceduto da una piazzetta che crea un filtro con la trama urbana. Molto interessanti anche gli interni che, come tutta la struttura, conservano caratteri originali. In adiacenza si sviluppa una porzione agricola con caratteri tipici dei rustici lombardi. Nel complesso la villa è uno degli edifici che meglio conserva i caratteri storici

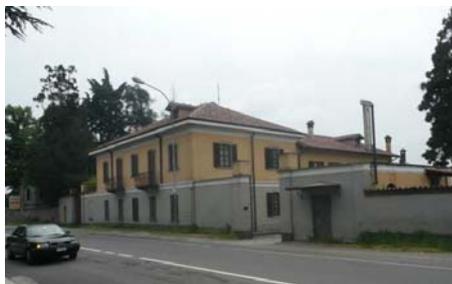
Villa Zerbi Besozzi	28
---------------------	----

CONTESTO: nonostante le aree agricole presenti alle spalle della villa e il giardino di pertinenza l'edificio risente negativamente della presenza della strada del Sempione

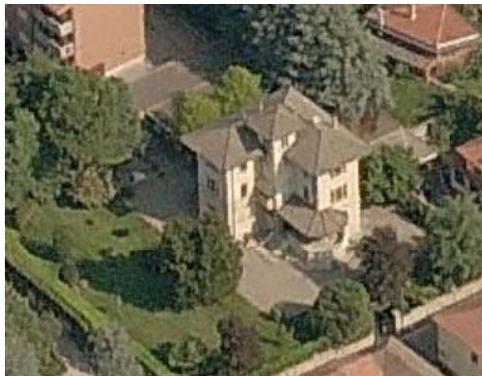
CONSERVAZIONE: buona

DESCRIZIONE: la villa si compone di un piano rialzato e due fuori terra oltre ad una torretta centrale, cerniera di tutta la struttura. Lo stile architettonico ben riconoscibile è quello liberty con la grandi decorazioni di tipo floreale che coronano le grandi aperture. La villa è circondata da un bel giardino che in origine si spingeva fino ad affacciarsi sul Sempione

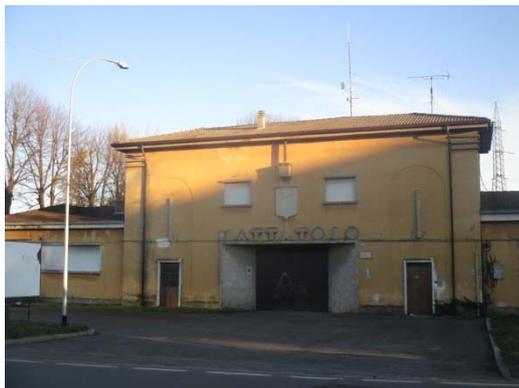
Ex mattatoio	36
---------------------	-----------

UBICAZIONE: Via Giovanni XXIII
PROPRIETÀ: pubblica (Comune di Nerviano)
SALVAGUARDIE: inserita negli elenchi dei beni architettonici Sirbec ARL_MI100-05111
CONSERVAZIONE: sufficiente
DESCRIZIONE: edificio recuperato e riconvertito da macello a servizi e sede della polizia municipale.
CENNI STORICI: 1930 (lapide)
CONTESTO: localizzato in posizione decentrata (sud-est) rispetto al centro abitato di Nerviano.

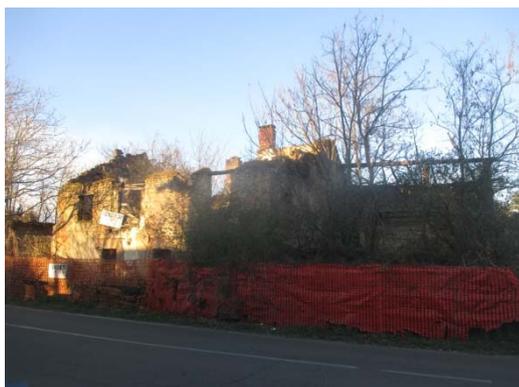
Mulino del Lazzaretto	37
------------------------------	-----------

UBICAZIONE: Via Lazzaretto
PROPRIETÀ: privata
SALVAGUARDIE: inserita negli elenchi dei beni architettonici Sirbec ARL_MI100-05109
CONSERVAZIONE: edificio diruto
DESCRIZIONE: edificio originariamente destinato ad abitazione/attività produttive agricole, oggi versa in stato di abbandono, gli edifici sono diroccati.
CENNI STORICI: sec. XIX
CONTESTO: localizzato in via Lazzaretto in posizione centrale del nucleo di Nerviano lungo le rive dell'Olonà.

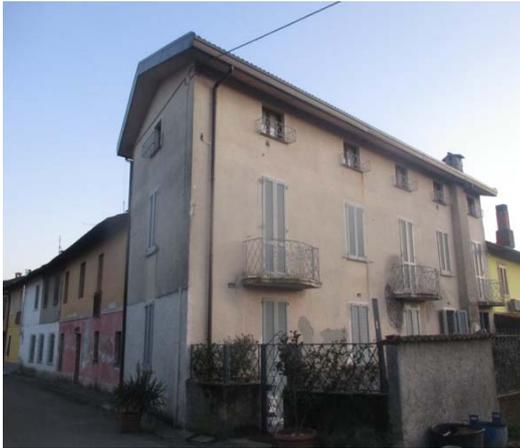
Vecchio nucleo Sant'Anna	40
---------------------------------	-----------

UBICAZIONE: Via Torino, via Resegone, via Grigna
PROPRIETÀ: privata
SALVAGUARDIE: inserita negli elenchi dei beni architettonici Sirbec ARL_MI100-05084
CONSERVAZIONE: sufficiente
DESCRIZIONE: architettura rurale con altezza fino a 2 piani adibita a residenza, deposito ed attività produttive agricole.
CENNI STORICI: -
CONTESTO: localizzato in località Sant'Anna in posizione centrale.

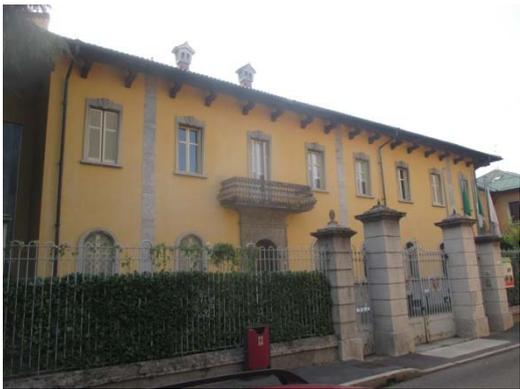
Municipio di Nerviano (ex)	41
-----------------------------------	-----------

UBICAZIONE: Via Vittorio Veneto, 12
PROPRIETÀ: pubblica
SALVAGUARDIE: inserita negli elenchi dei beni architettonici Sirbec ARL_MI100-05104
CONSERVAZIONE: buona
DESCRIZIONE: architettura per la residenza, il terziario e i servizi su due piani; all'esterno sono presenti riquadrature, aperture in pietra o decorate oltre a decorazioni sottogronda e/o cassettonature lignee.
CENNI STORICI: inizio sec. XX
CONTESTO: localizzato in posizione centrale del nucleo di Nerviano.

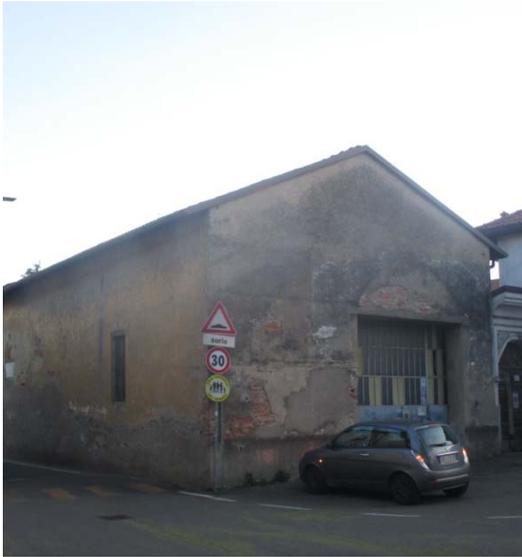
Ex edificio religioso

CONTESTO: localizzato in località Garbatola in posizione centrale.
